Schachtsanierung mit KS-ASS in Leopoldsdorf im Marchfelde

# 140 Mal vollbeschichtet

In Leopoldsdorf i.M. hat die Strabag AG, Bereich Kanaltechnik, im Rahmen eines umfangreichen Sanierungsprojekts der Marktgemeinde 140 Schächte mit dem vollautomatischen Schachtbeschichtungsverfahren KS-ASS aus dem Hause Hermes saniert.

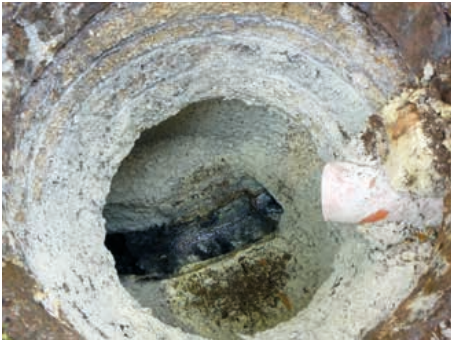
Schadensbild mit biogener Schwefelsäurekorrosion

Auf Grundlage der Schachtinspektion wurden Schäden wie Undichtigkeiten, Ausbrüche, Risse, defekte Steigeisen sowie starke Korrosion, die auf biogene Schwefelsäurekorrosion schließen ließ, festgestellt. Auf Grundlage der Schadensbilder in den Bauwerken in Kombi-

Über einen Zeitraum von fünf Wochen wurden H<sub>2</sub>S-Messungen mit dem Odalog-System in

fünf Schächten durchgeführt. Das Messergebnis betrug im Mittel 72 ppm H<sub>2</sub>S-Konzentration. Nach dem DWA-Merkblatt 168 ist ab 10 ppm mit stärkerer Betonkorrosion als normalerweise zu rechnen und ab 60 - 70 ppm entsteht Korrosion von 4 - 5 mm pro Jahr. Demzufolge entschied man sich, die zehn betroffenen Schächte mit Ergelit KS 2bL anzuschleudern. Ergelit KS 2bL ist gemäß DIN 19573 in die Expositionsklasse XWW<sub>4</sub> eingestuft. Es ist sehr dicht und damit hochbeständig gegen Säuren, hochalkalisch; durch Zugabe von ionisiertem Aluminium wird die Ansiedlung von Thiobazillen behindert. Die anderen 110 Schächte wurden mit Ergelit KS 1, geeignet für den Einsatz im kommunalen Abwasserbereich und nach DIN 19573 eingestuft in Expositionsklasse XWW<sub>3</sub>, beschichtet.

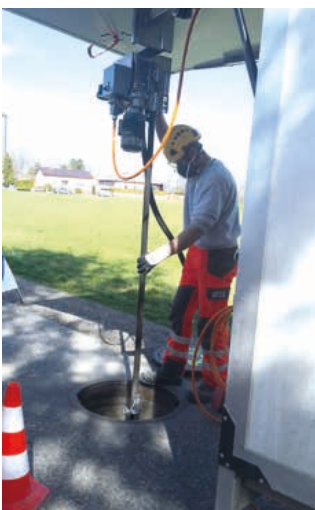
Hochdruckreinigung mit TSSR

Die Untergrundvorbereitung umfasste das Wasserhochdruckreinigen mit der TSSR-Anlage, das Ausbessern von Fehlstellen (Reprofilieren), das Abdichten von Fugen und Rissen, die Sanierung von Stützenanbindungen in den Schachtwänden und das Entfernen der Steigeisen. Bei der TSSR handelt es sich um eine Kanalschachtreinigungsmaschine mit einem langsam drehenden Düsenbalken, der mit zwei gegenüberliegenden, rotierenden Düsen versehen ist. Der Abstand zwischen den Düsen und der Schachtwand ist stufenlos verstellbar. Sie wird mit einer Winde im Schacht unter einer definierten Hubgeschwindigkeit von 10 cm/min auf- und abgefahren. Der Wasserdruck beträgt ca. 400 bar mit einer Wassermenge von 24 l/min. Ziel der Untergrundvorbereitung war ein sauberer, tragfähiger Untergrund, um einen optimalen Verbund mit der neuen Beschichtung zu erreichen.

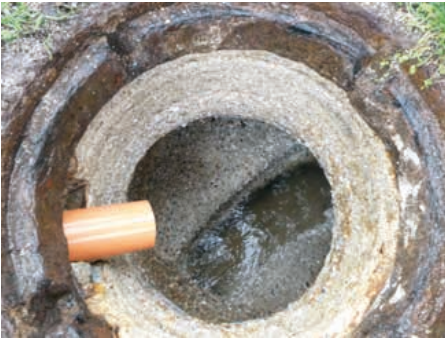
Schacht nach der Hochdruckreinigung mit TSSR

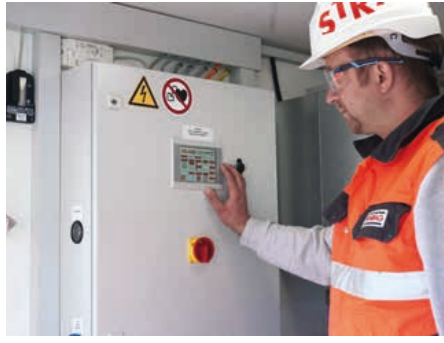
Eingabe der Lagen und Schachtnummer über Touch-Screen in der KS-ASS-Anlage

bei einem Bauwerk mit einem Durchmesser von DN 1000 aufzutragen. Die Eingabe der Schachtnummer ist wichtig für die Protokollierung bzw. das Controlling des Sanierungsvorgangs.

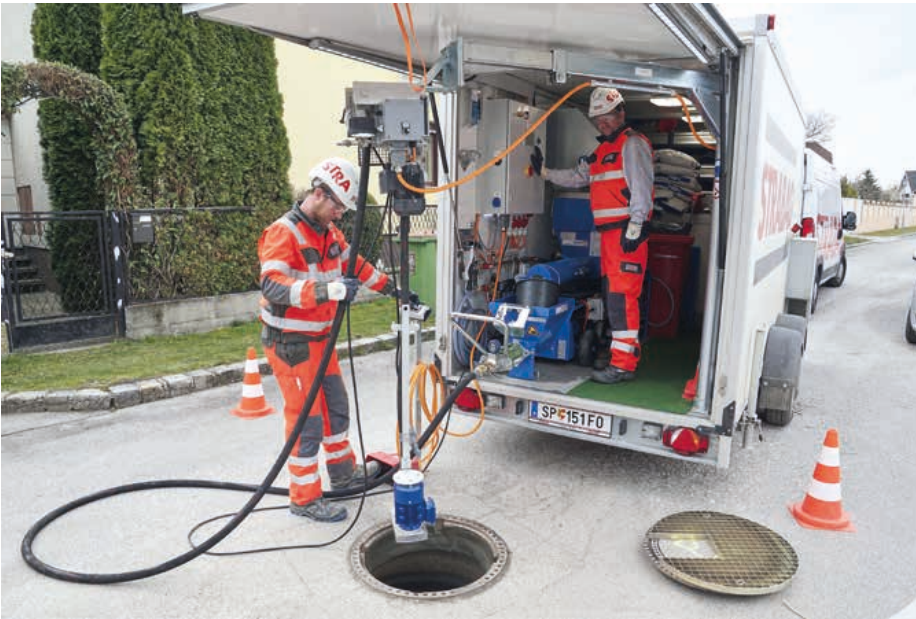
Schachtbeschichtung mit Automatikwinde

Das KS-ASS-Verfahren wurde von der Hermes Technologie GmbH & Co. KG entwickelt, welche auf ca. 30 Jahre Erfahrungen zurückgreifen kann. Selbstverständlich verfügt das KS-ASS-Verfahren über die DIBt-Zulassung. Das Anschleudern des Ergelit-Mörtels erfolgte vollautomatisch. Zuerst wurde die erforderliche Schlauchlänge in Abhängigkeit zur Schachttiefe ausgewählt. Danach wurden die Lagen über den Touch-Screen in die Automatik eingegeben. In Leopoldsdorf i.M. waren 10 mm Schichtstärke vom Auftraggeber gefordert. Laut Tabelle im Verfahrenshandbuch sind 27 Lagen

Nun wurde die Beschichtungsstrecke also mit Anfangs- und Endpunkt ausgemessen. Im Anschluss wurde der Durchlaufmischer mit Er-

gelist befüllt und die entsprechende Wassermenge eingestellt. Diese ist je nach Mörtelsorte unterschiedlich und dem technischen Merkblatt zu entnehmen. Mit Auslösen des Startbefehls im Touch-Screen konnte der Beschichtungsvorgang beginnen. Abschließend wurden Berme und Gerinne per Hand reprofiliert.

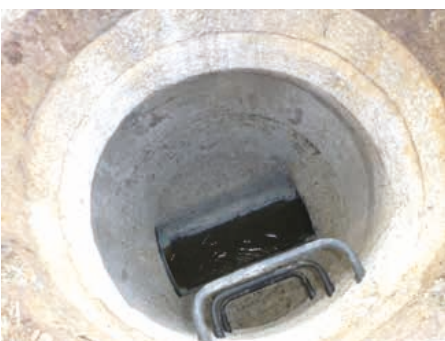
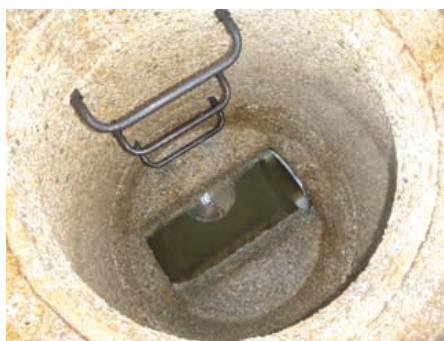
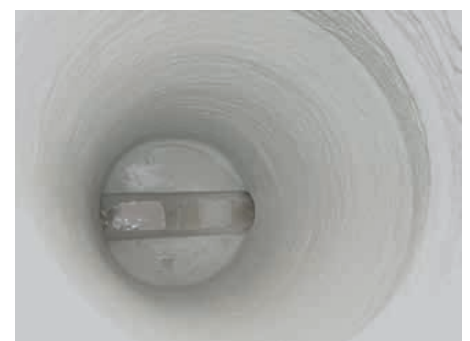
Schachtbauwerk vor der Reinigung (l.), nach der Wasserhochdruckreinigung mit TSSR (Mitte) und nach der Beschichtung mit KS-ASS-Technologie (r.) | Fotos: Strabag AG

Das Sanierungsergebnis konnte sich sehen lassen: Verbesserung der statischen Tragfähigkeit, Dichtheit, Erhöhung des Widerstands gegen Korrosion und Abrieb sowie Verbesserung der Hydraulik sind erreicht worden und das bei allen 140 Schachtbauwerken. ■
